Regione Lombardia
Provincia di Mantova
Comune di Mantova

Piano Governato Territorio

**APPROFONDIMENTI PER
I NUCLEI DI ANTICA FORMAZIONE**

Gli ambiti della città storica – nucleo di antica formazione - Unesco

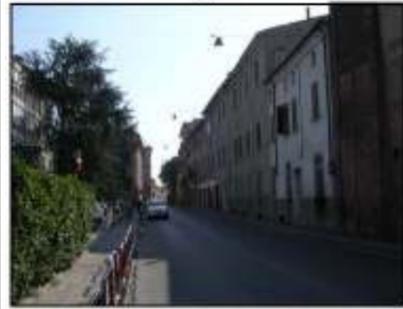
Parcheggio a pagamento

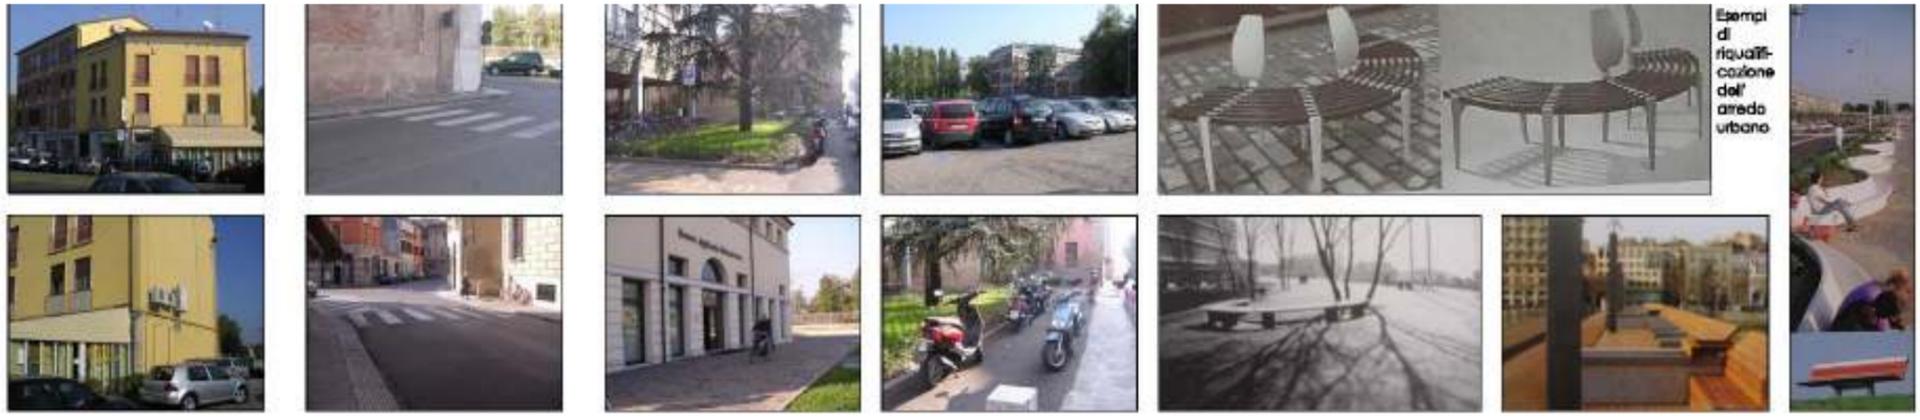
Esempi di riqualificazione dell'arredo urbano

Il problema della riqualificazione dei cassonetti per l'immondizia può essere risolto con l'insediamento di punti ecologici a scomparsa per la raccolta differenziata dei rifiuti in luoghi meno visibili, pur tuttavia accessibili dai camion della nettezza urbana

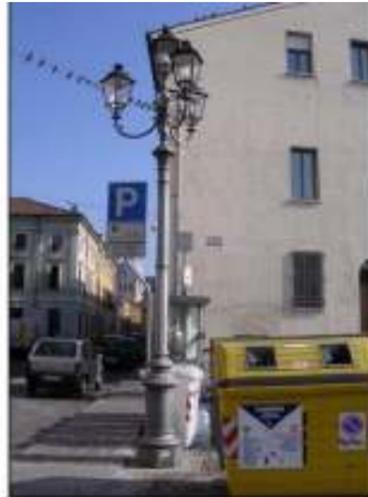
È necessario riuscire ad uniformare il sistema di illuminazione lungo tutta la via: ad oggi si possono incontrare tre differenti tipi di illuminazione pubblica che non sempre si inserisce in armonia con il contesto

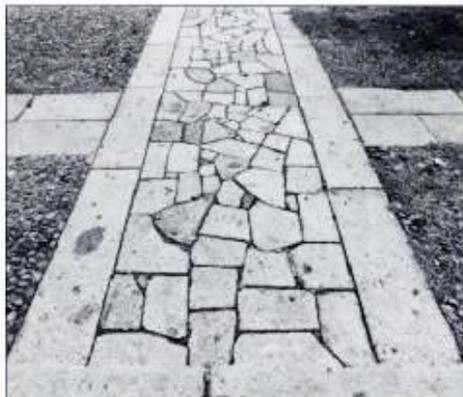
Pavia
La direzione dei percorsi è indicata dalla lastricatura in pietra bianca, realizzata con pezzature di risulta.

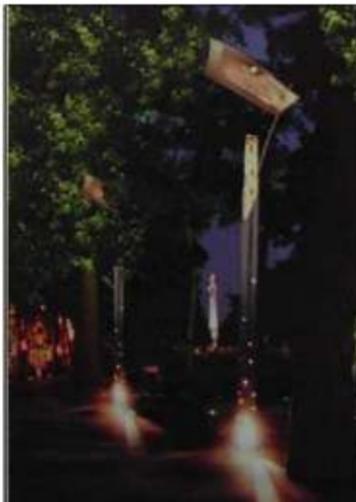
Ripensamento dell'illuminazione con sistemi innovativi ed energeticamente convenienti da sostituire ai fari collocati sotto la gronda degli edifici

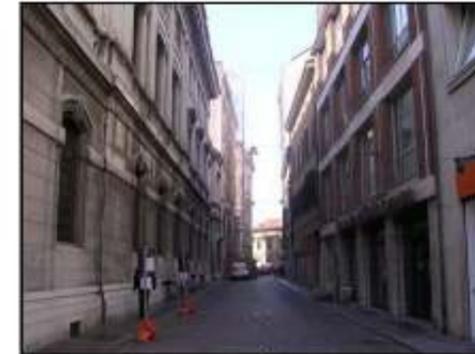
d

Illuminazione utilizzata per i portici

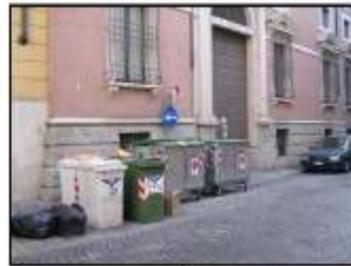
Cassonetti in prossimità del portone di ingresso di un edificio

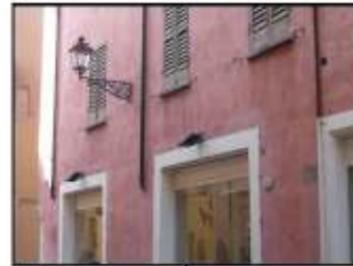
Illuminazione utilizzata

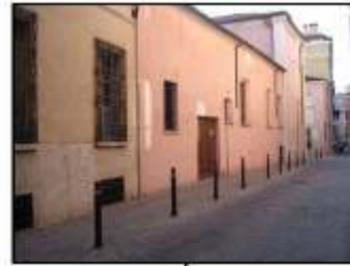
Percorso pedonale delimitato da paletti

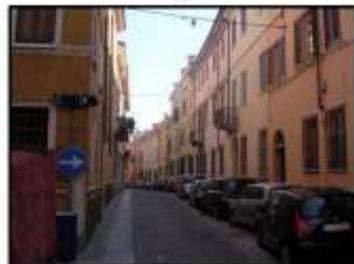
Mancanza di posteggi per cicl e motocicli

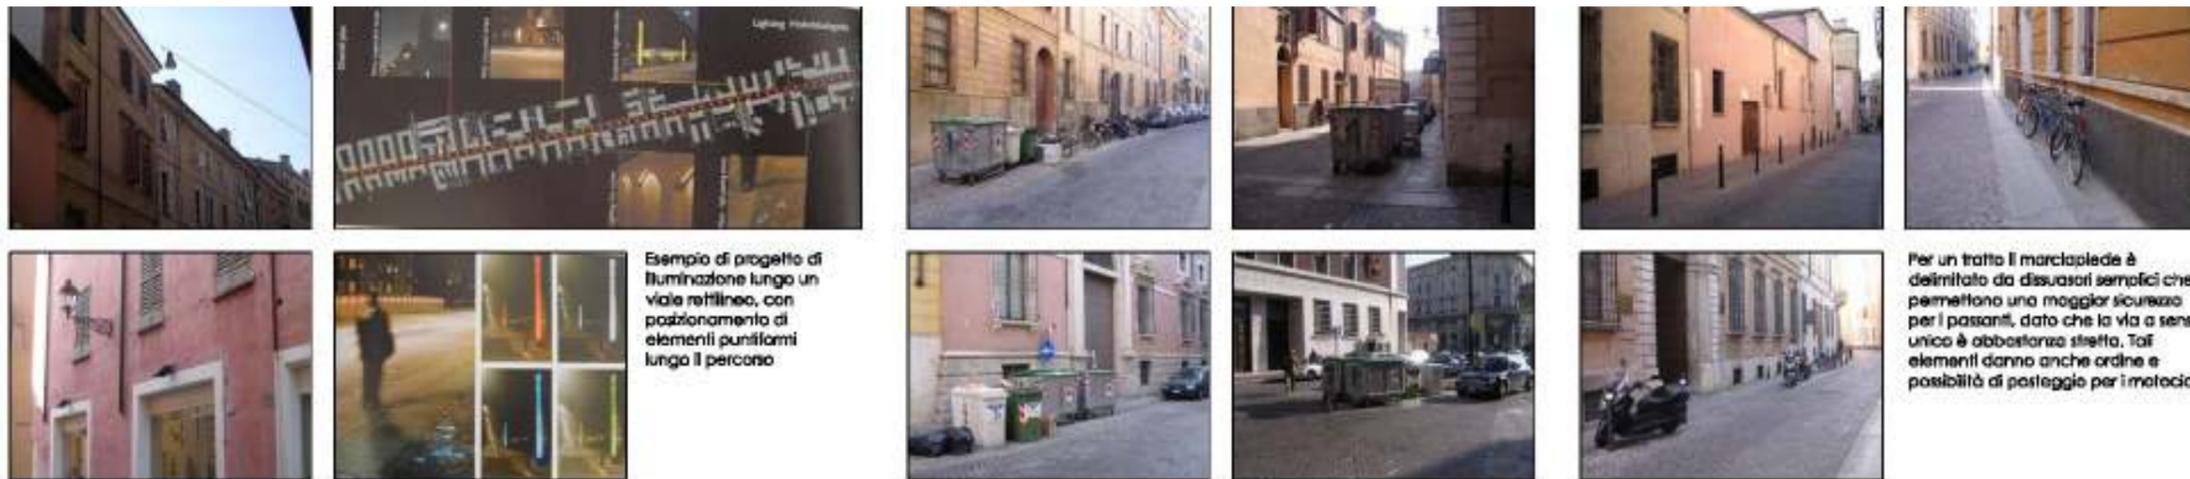
Esempio di progetto di illuminazione lungo un viale rettilineo, con posizionamento di elementi puntiformi lungo il percorso

Per un tratto il marciapiede è delimitato da disuasori semplici che permettono una maggior sicurezza per i passanti, dato che la via è abbastanza stretta. Tali elementi danno anche ordine e possibilità di posteggio per i motocicli

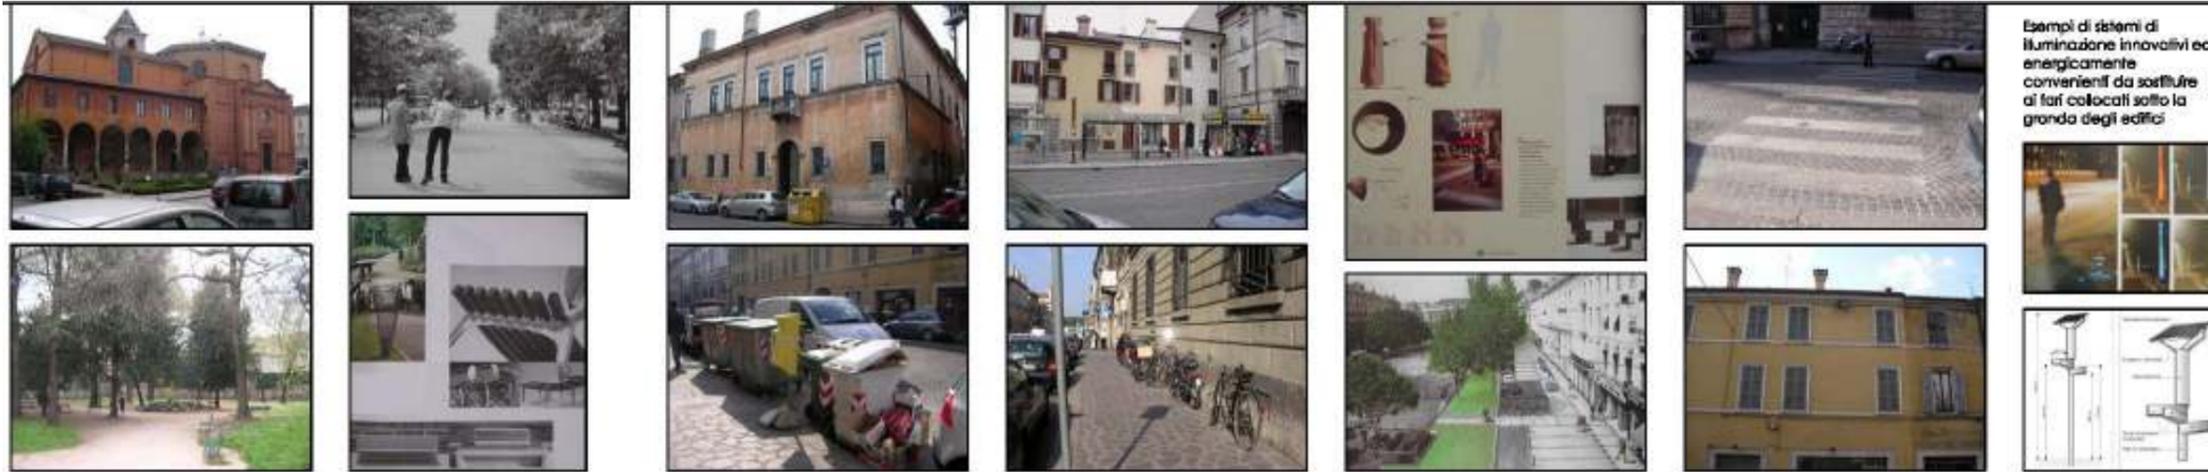
Esempi di sistemi di illuminazione innovativi ed energeticamente convenienti da sostituire ai fari collocati sotto la gronda degli edifici

Edifici per i quali è necessario intervenire per quanto riguarda l'intonaco: nel primo caso in alto occorre ripensare il colore troppo acceso per il contesto mantovano, nel secondo caso occorre ripulire la facciata contaminata dagli agenti inquinanti provocati dallo smog

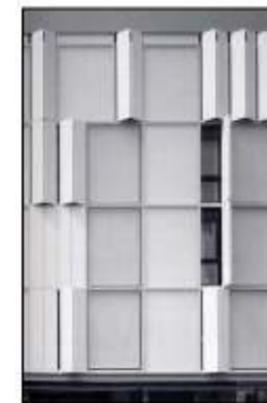
Esempio di rimodellazione della facciata realizzato a Muenz, dallo Nissen Wentzloff Architects, che utilizza pannelli fissi sulla muratura e pannelli a libro sulle aperture (vedi particolare a destra)

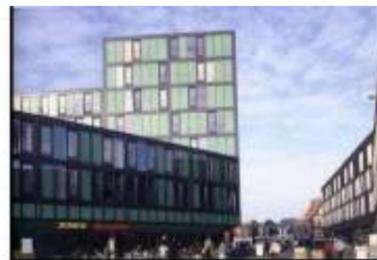
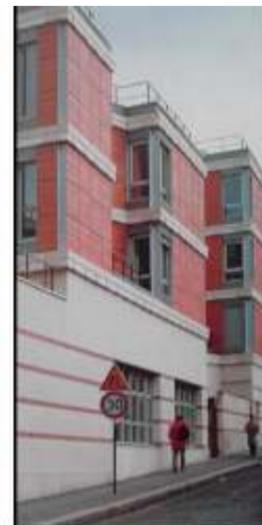
Edifici che necessitano di una pulitura della superficie muraria prevedendo anche una rifunzionalizzazione per quanto riguarda l'edificio in fronte, Ex Caserma Pietro Frattini. In quest'area è prevista anche la delocalizzazione dell'edificata in luogo più accessibile e di passaggio pedonale

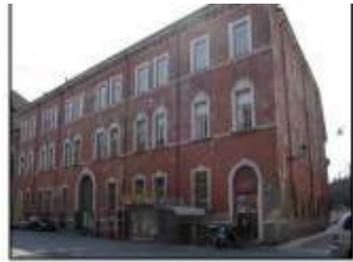
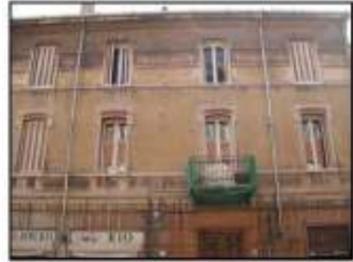
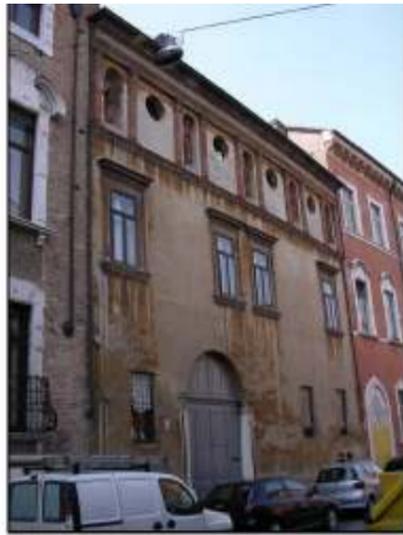
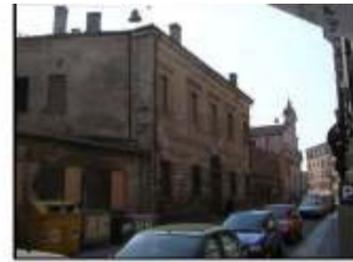
Edifici che necessitano di un intervento di ristrutturazione, non solo della facciata ma anche dell'intera struttura dell'edificio, con rifunionalizzazione in alcuni casi (Ex Istituto Luigi e Eleonora Gonzaga) in base alle esigenze dell'utente

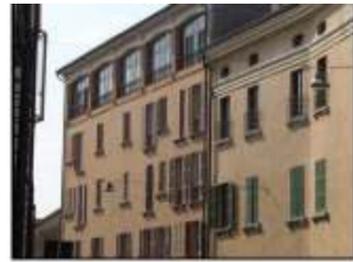
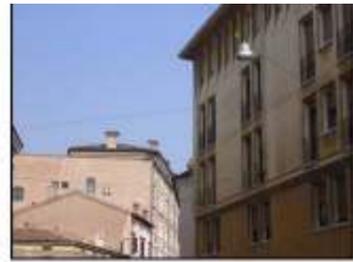
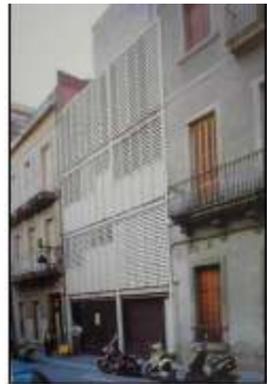
Esempi di rimodellazione della facciata all'interno del centro storico, con l'utilizzo di materiali innovativi ed ecosostenibili

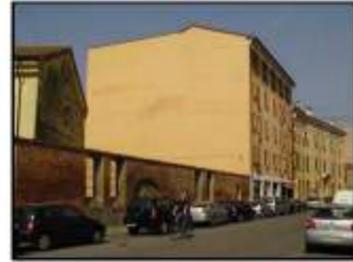
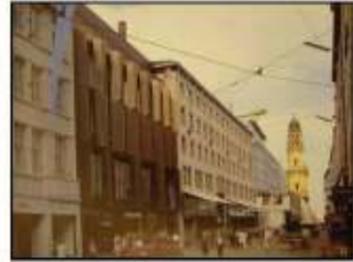
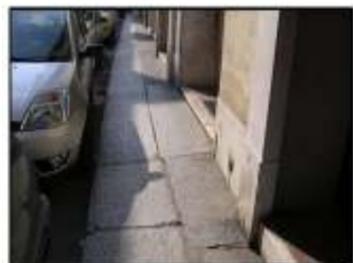
Rimozione delle auto in sosta lungo i tratti di strada maggiormente stretti e quindi difficilmente percorribili e conseguente allargamento dei marciapiedi accessibili anche ai disabili

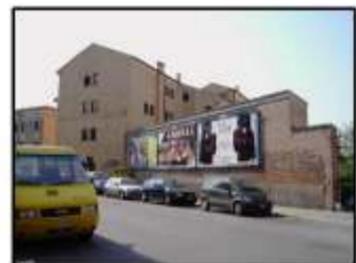
Rimozione delle insegne pubblicitarie

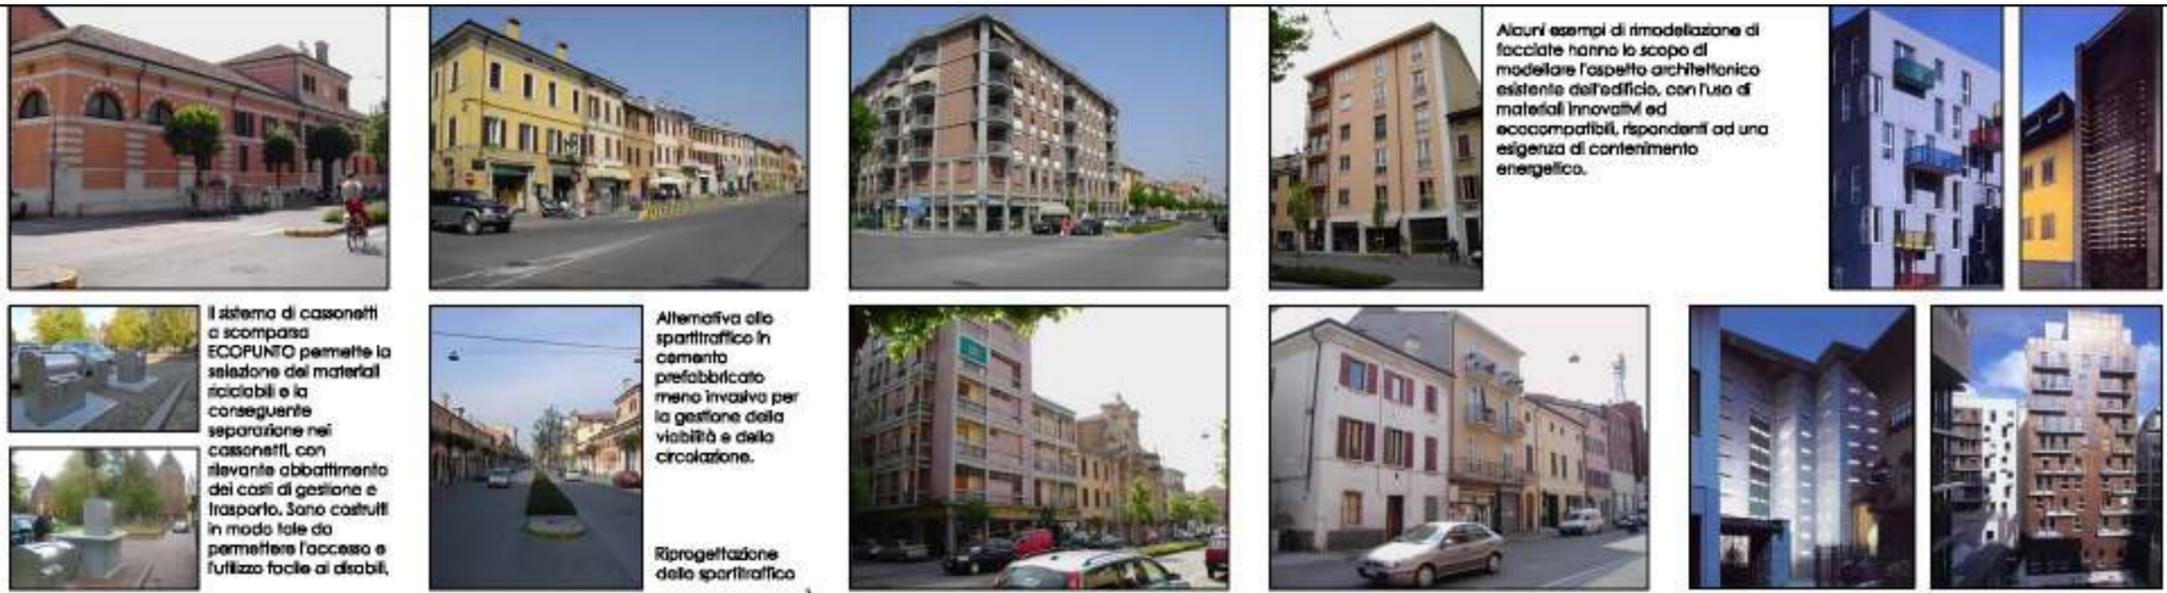
Il sistema di casonetti a scomparsa ECOFUNTO permette la selezione dei materiali riciclabili e la conseguente separazione nei casonetti, con rilevante abbattimento dei costi di gestione e trasporto. Sono costruiti in modo tale da permettere l'accesso e l'utilizzo facile ai disabili.

Alternativa allo spartitraffico in cemento prefabbricato meno invasiva per la gestione della viabilità e della circolazione.
Riprogettazione dello spartitraffico

Alcuni esempi di rimodellazione di facciate hanno lo scopo di modellare l'aspetto architettonico esistente dell'edificio, con l'uso di materiali innovativi ed ecocompatibili, rispondenti ad una esigenza di contenimento energetico.

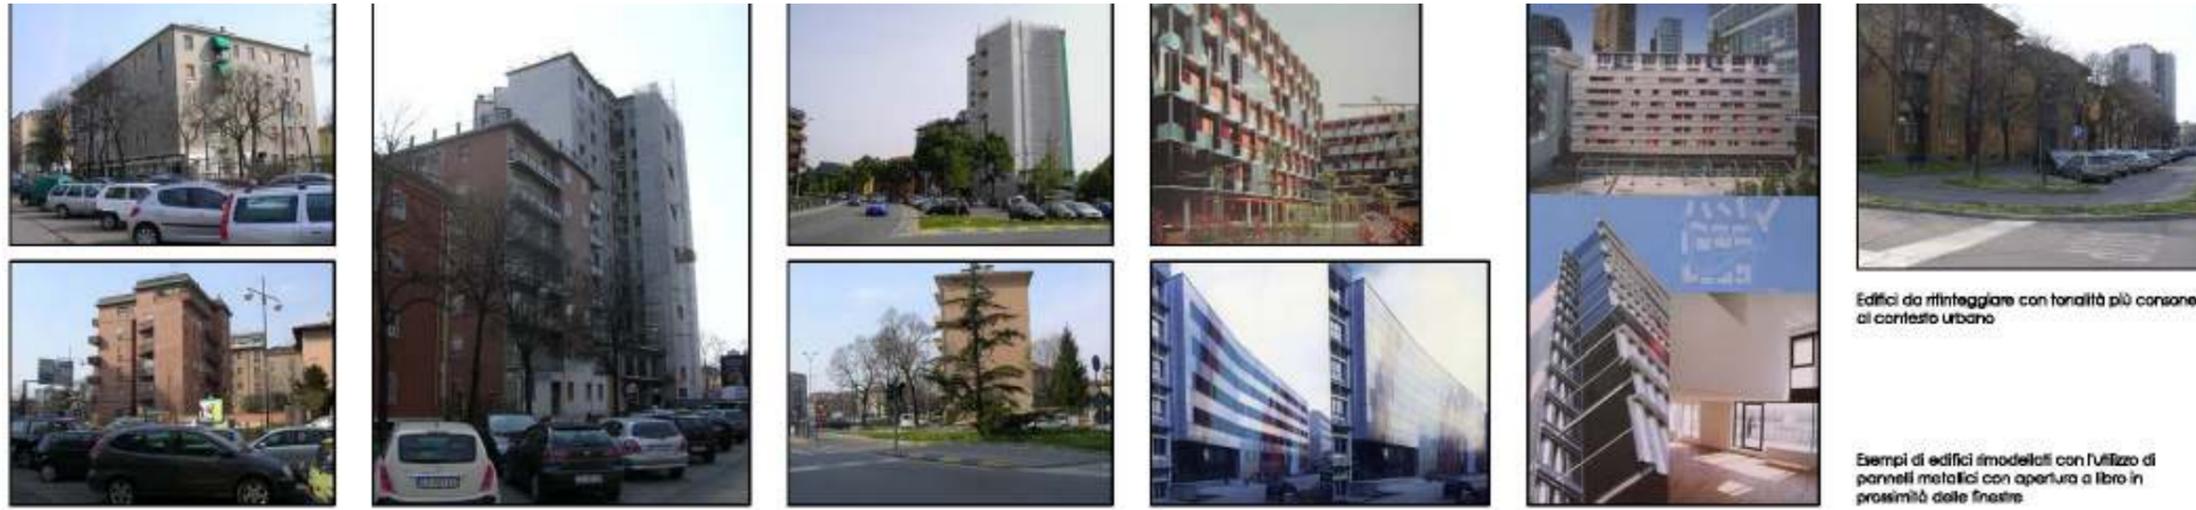
Edifici da rifinteggiare con tonalità più consone al contesto urbano

Esempi di edifici rimodellati con l'utilizzo di pannelli metallici con apertura a libro in prossimità delle finestre

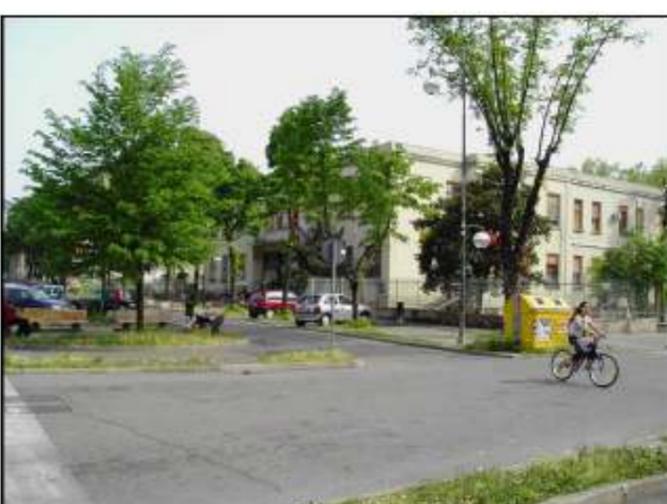
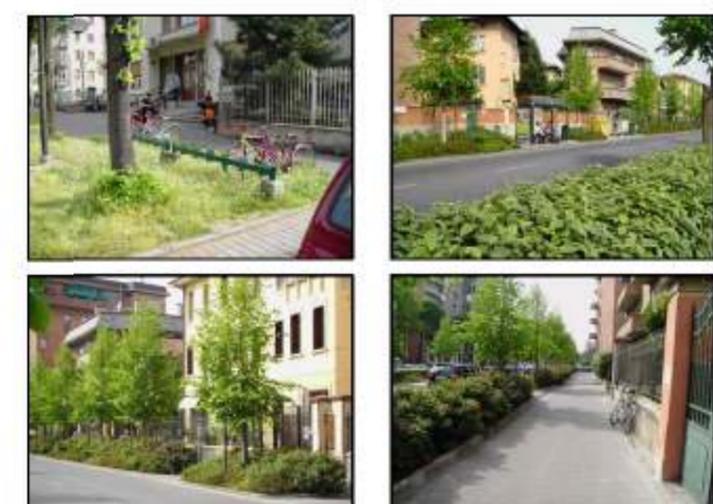
Piazze per la sosta e la socializzazione da migliorare in modo tale da soddisfare le esigenze delle diverse utenze: in alcuni casi sembrano ricavate da spazi di risulta del parcheggio, e non progettate per un utilizzo proprio

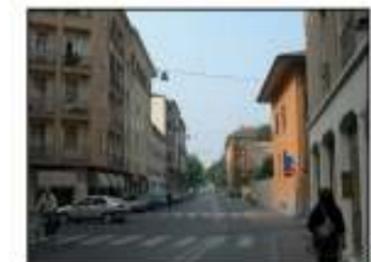
Presenza di edifici che necessitano di ristrutturazione

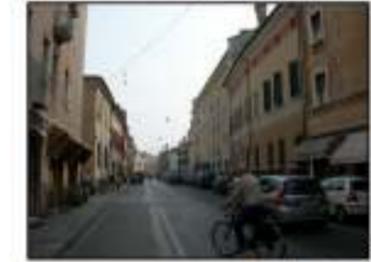
Manca omogeneità anche all'interno dello stesso edificio con inserimenti nuovi al piano secondo e tenamenti vecchi al primo piano

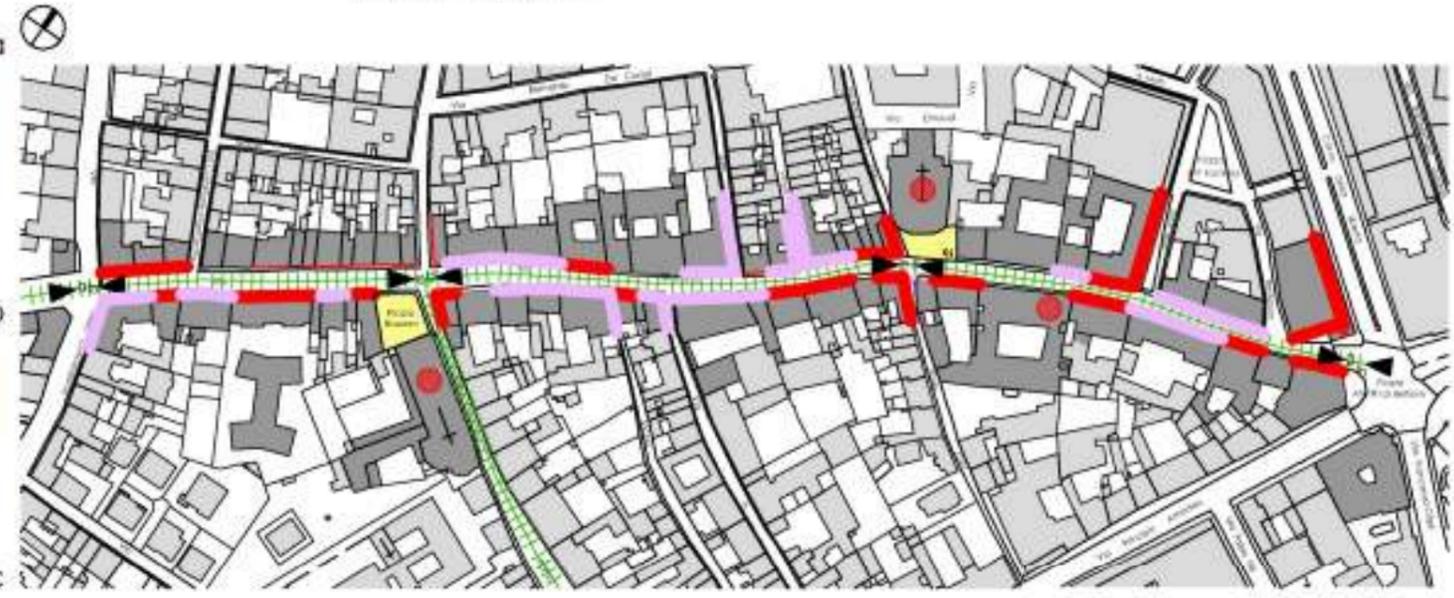
Presenza di spazi commerciali inutilizzati e chiusi

La presenza di camini molto alti e in corrispondenza della facciata principale in edifici più antichi

Grande degrado negli edifici più vecchi per quanto riguarda l'intonaco, la copertura e i materiali costruttivi

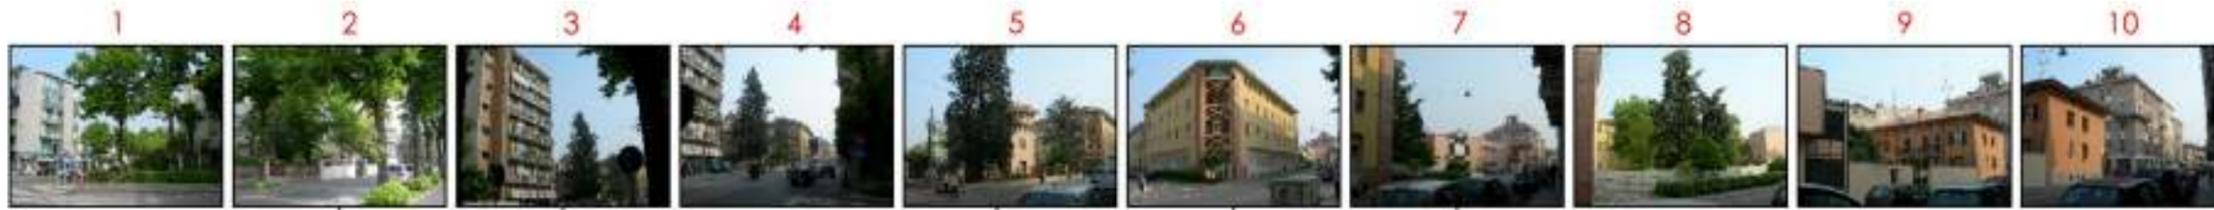
Edificio inutilizzato con notevole stato di degrado

Mancanza di omogeneità nelle altezze degli edifici: edificio di 7 piani, costruito negli anni '60

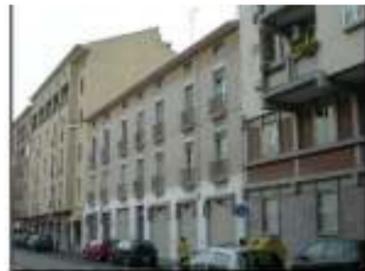
Presenza di edifici che fanno capire le caratteristiche della zona in cui si trova: area di formazione più recente con un tessuto urbano più frammentato e ricco di spazi vuoti. Gli edifici necessitano di una rimodellazione della facciata con pannelli di mascheramento vetrati.

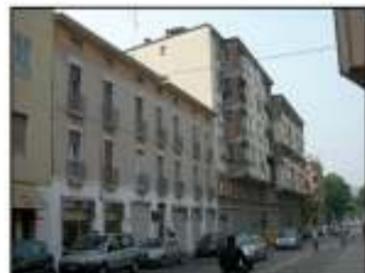
Sostituzione infissi e sistemazione dei balconi e dei parapetti

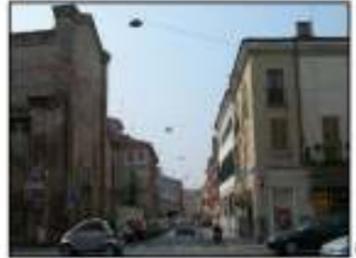
La viabilità del trasporto pubblico è adeguatamente servita attraverso un sistema studiato di percorsi a senso unico

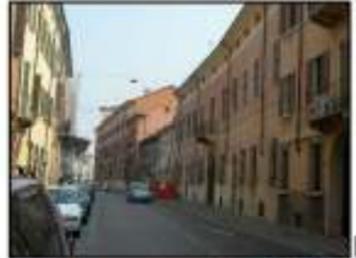
Scarsa manutenzione dell'edificio che risulta annessa dall'inquinamento atmosferico e dalle imog

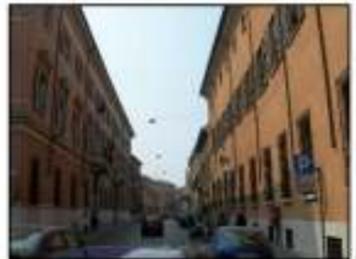
Visibile degrado e pessimo stato di manutenzione dell'edificio degli anni '50-'60

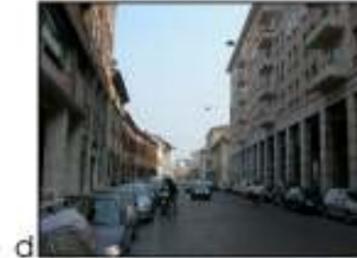
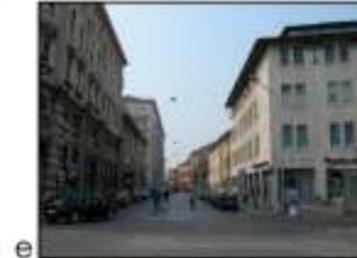
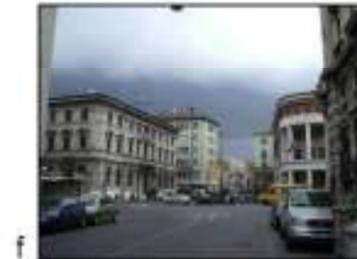
Edificio degli anni '50-'60 molto alto e con la presenza di piano terra di porticato dove si affacciano spazi commerciali come bar, cinema e negozi di abbigliamento

Strada in cubetti di porfido che presenta delle zone dissestate a causa del movimento del terreno

Illuminazione della via attraverso un sistema di lampade centrali

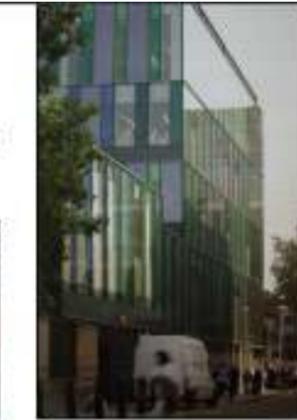
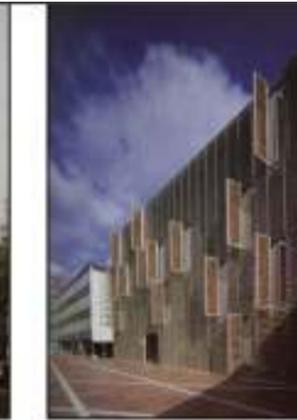
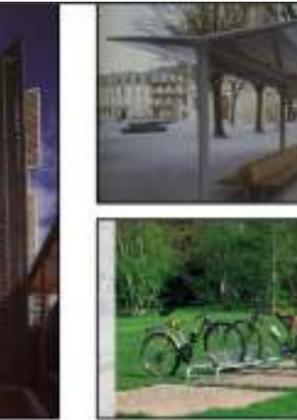
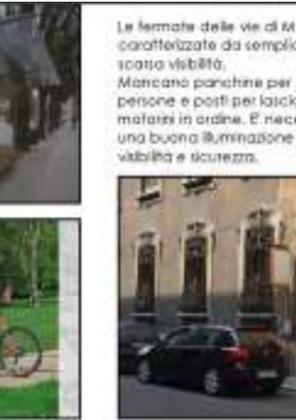
Presenza di edifici che si distinguono dagli altri per la maggiore altezza e per l'impianto architettonico tipico degli anni del dopoguerra. L'intervento sarà mirato a rimodellare le facciate ed ad eliminare gli impianti dalla facciata principale per diminuire il loro impatto urbano e migliorare così la qualità del percorso.

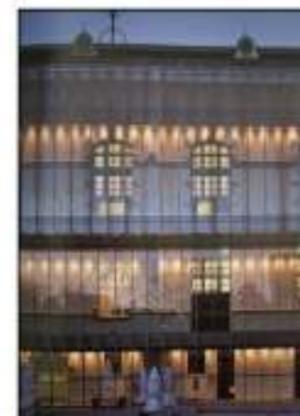
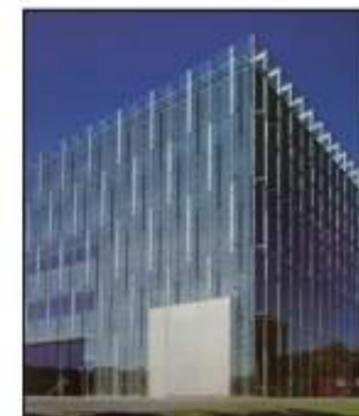
Presenza di edifici che si differenziano dagli altri per una diversa altezza, diversi materiali di costruzione e per una impostazione architettonica tipica degli anni del dopoguerra. Gli edifici necessitano di una rimodellazione della facciata con pannelli di mascheramento vetrali.

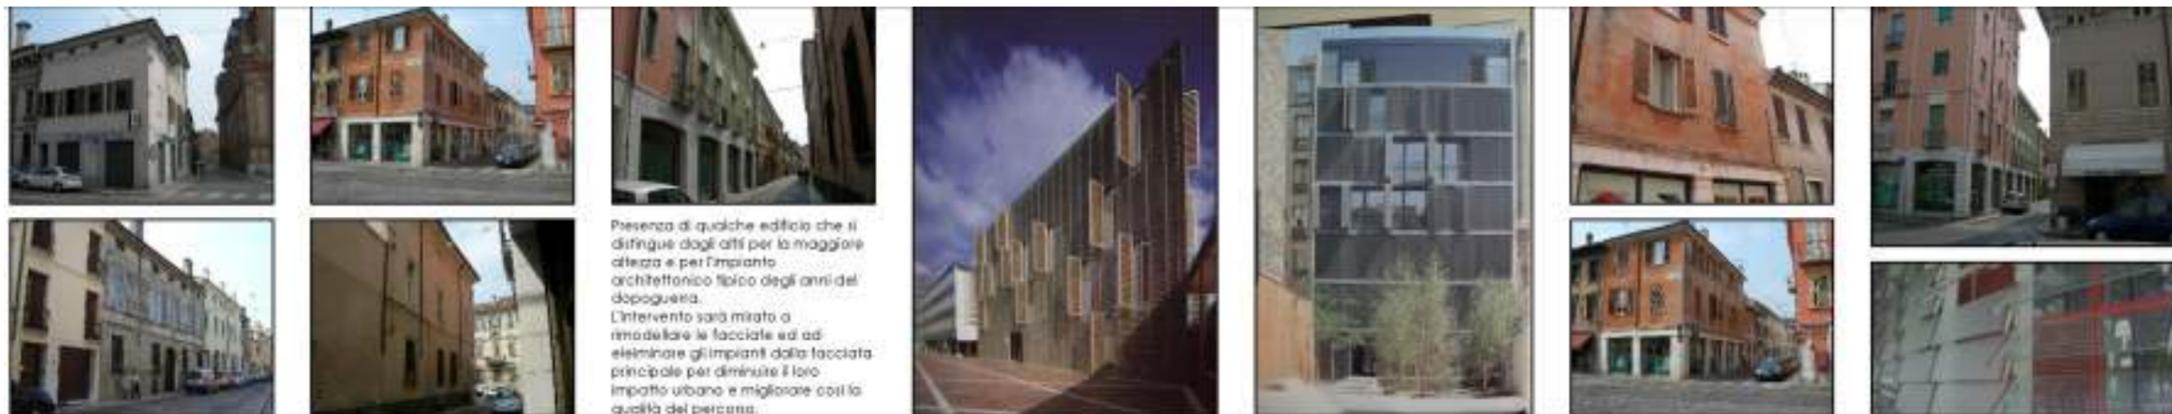
Presenza di qualche edificio che si distingue dagli altri per la maggiore altezza e per l'impianto architettonico tipico degli anni del dopoguerra. L'intervento sarà mirato a remodelare le facciate ed ad eliminare gli impianti dalla facciata principale per diminuirne il loro impatto urbano e migliorare così la qualità del percorso.

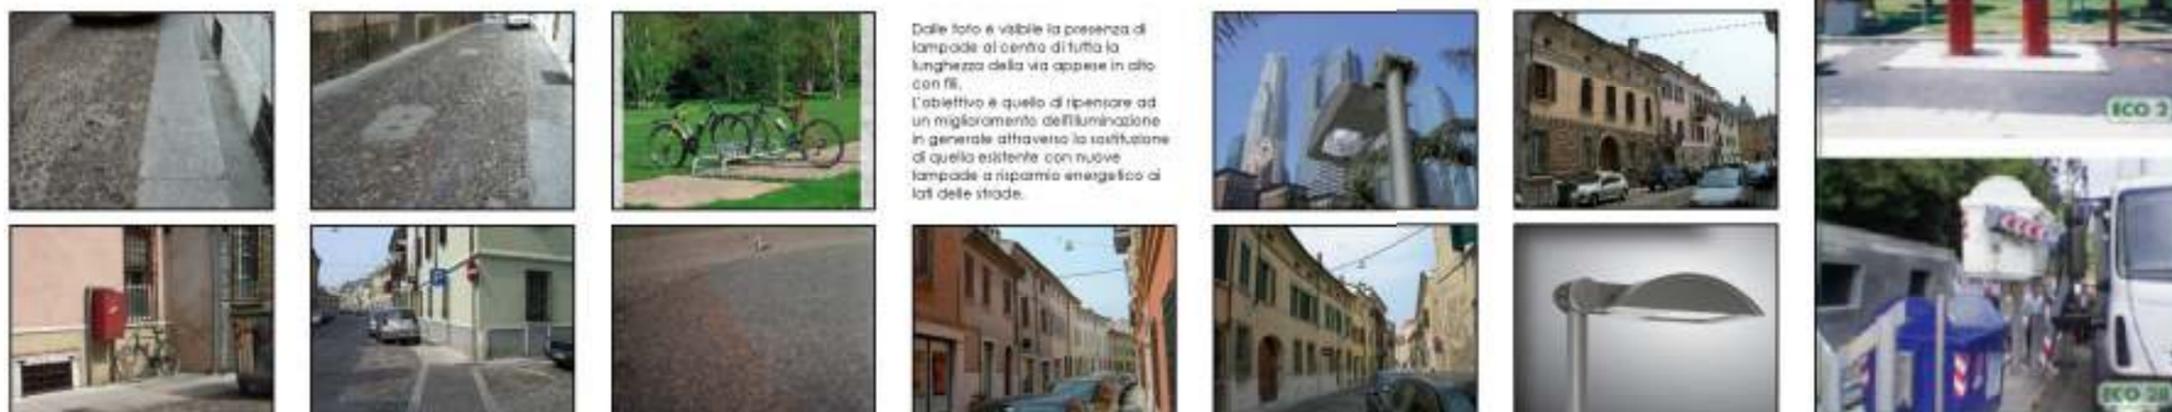
Dalle foto è visibile la presenza di lampade al centro di tutta la lunghezza della via appese in alto con fili. L'obiettivo è quello di ripensare ad un miglioramento dell'illuminazione in generale attraverso la sostituzione di quelle esistenti con nuove lampade a risparmio energetico ai lati delle strade.

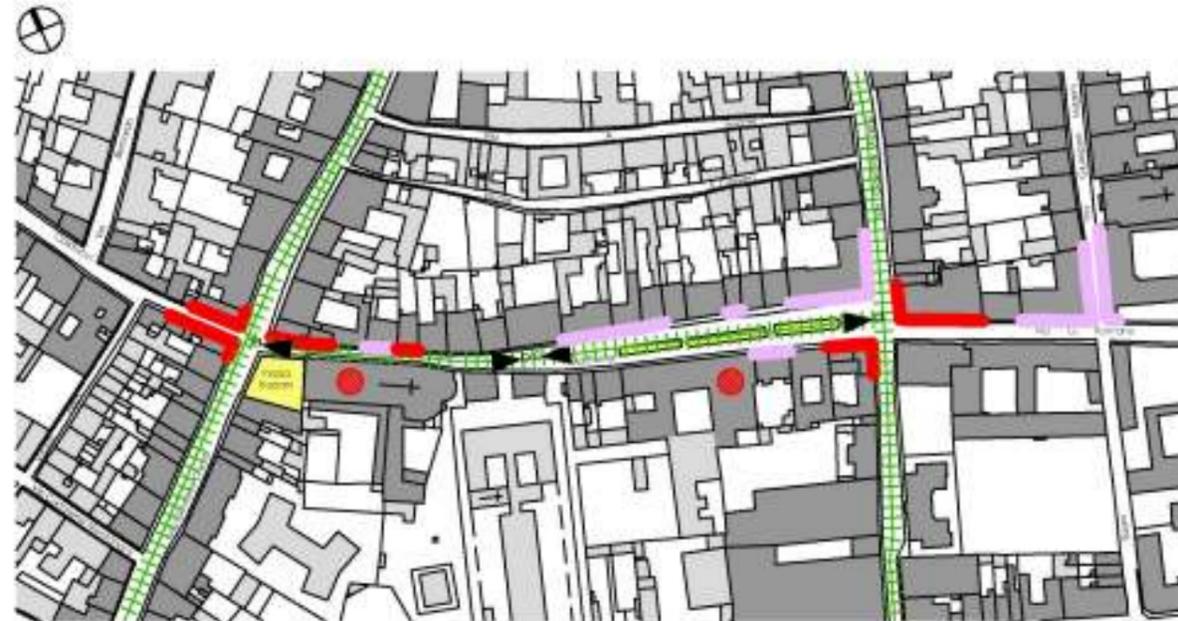
Presenza di molte tipologie di camini

Edificio in cattivo stato di conservazione che è possibile notare dall'instabilità del balcone e dal degrado dell'intonaco

Particolare dell'impalcatura fessata al Palazzo di Giustizia a causa dei lavori di restauro e di ristrutturazione

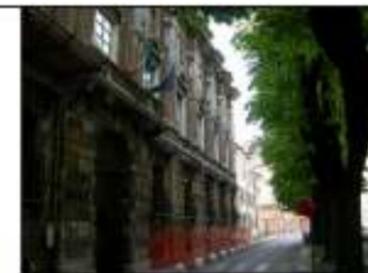
Il percorso presenta alcuni punti che necessitano di inserimento di posti per velocipedi, in modo così da eliminare le biciclette lasciate addossate ai muri degli edifici in genere con funzioni commerciali. L'intervento di progetto prevede, inoltre, una ricollocazione dei cassonetti della spazzatura in luoghi che non influiscano negativamente sull'ordine urbano.

Il Palazzo di Giustizia necessita di un importante intervento di restauro. L'area davanti potrebbe diventare un luogo di attesa, di svago e di riposo; per fare ciò è opportuno riqualificare questo spazio con un nuovo arredo urbano e una sistemazione dei marciapiedi.

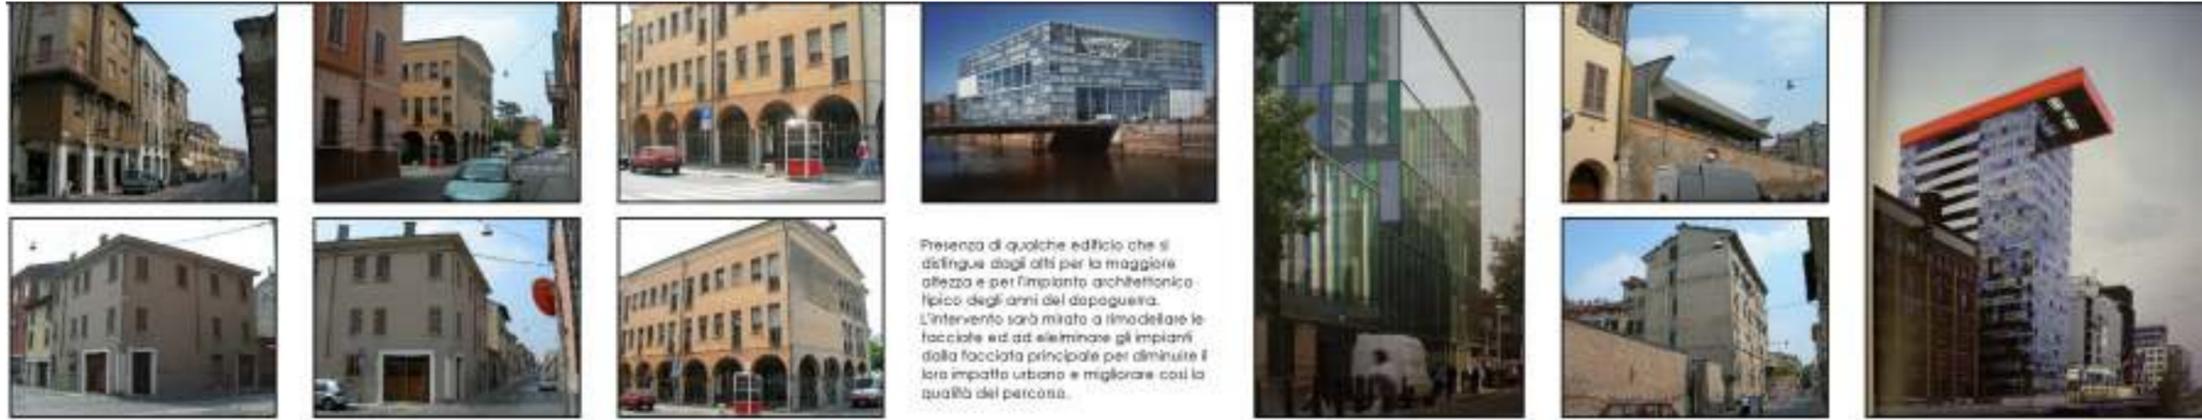
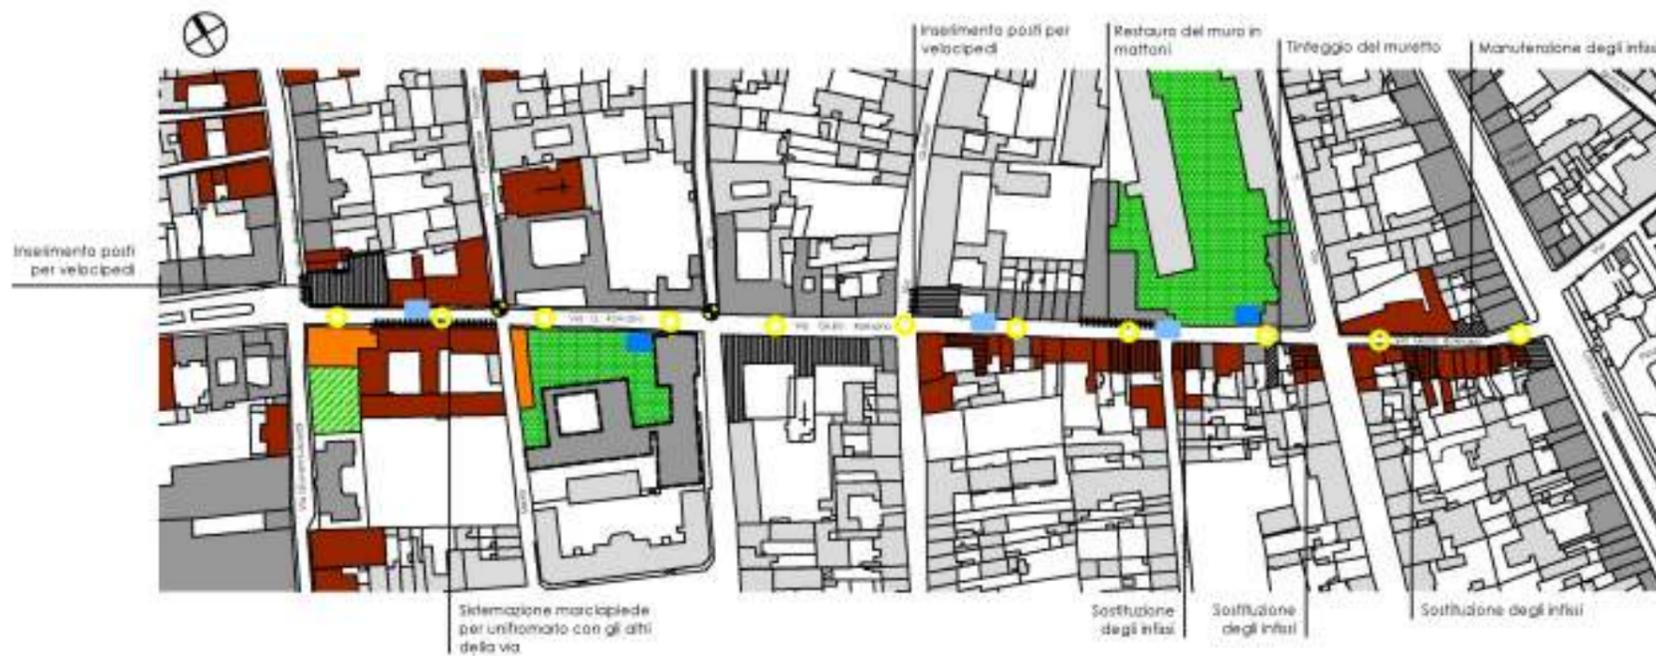
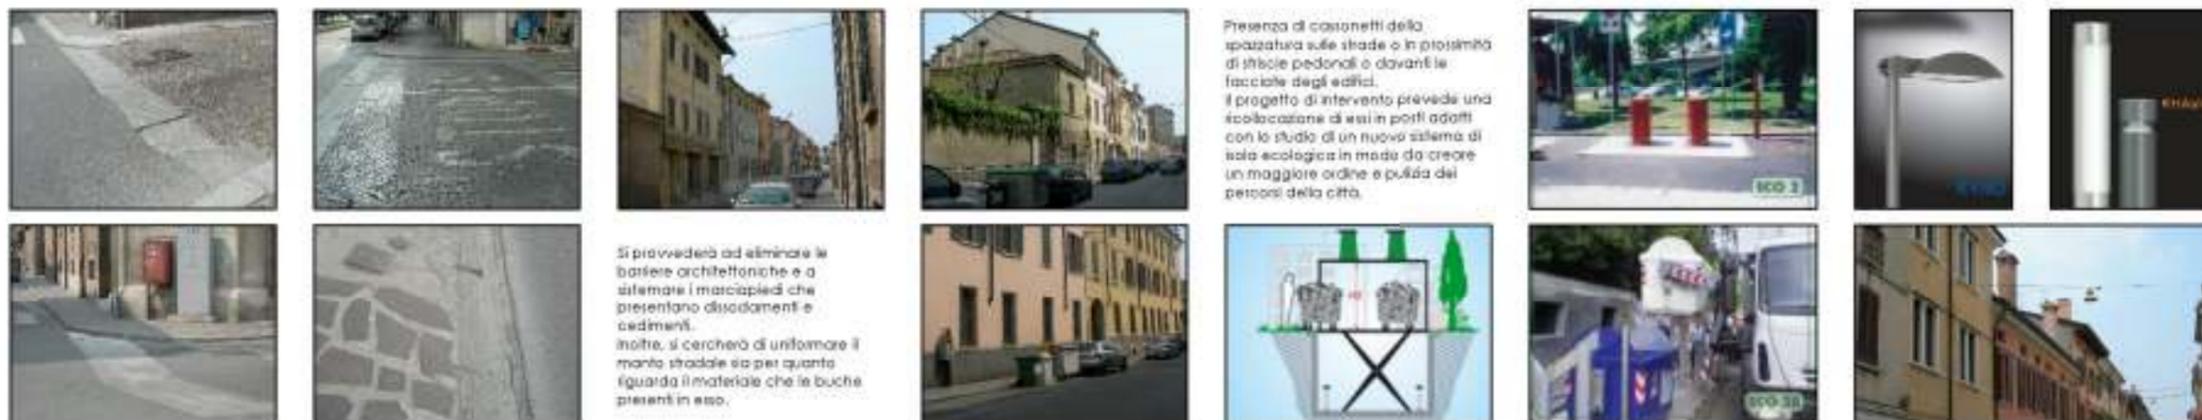
Presenza di qualche edificio che si distingue dagli altri per la maggiore altezza e per l'impianto architettonico tipico degli anni del dopoguerra. L'intervento sarà mirato a rimodellare le facciate ed ad eliminare gli impianti dalla facciata principale per diminuire il loro impatto urbano e migliorare così la qualità del percorso.

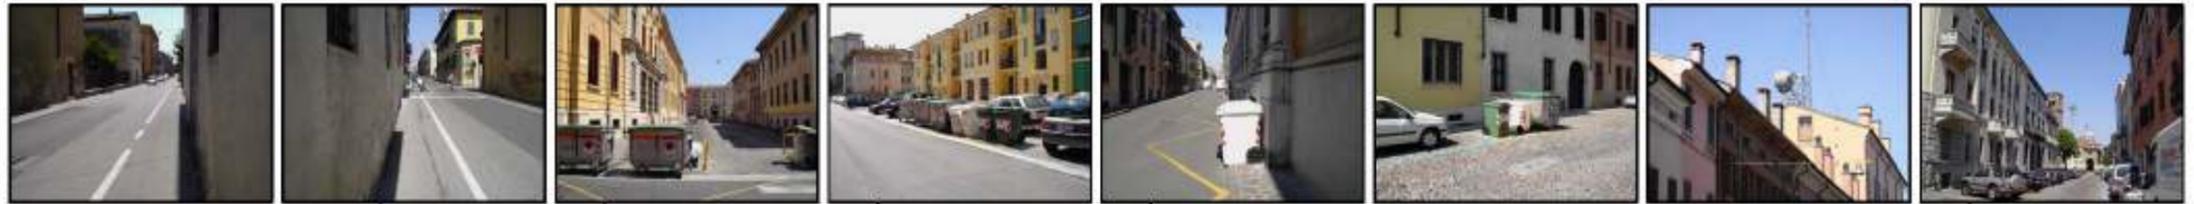
Assenza del marciapiede da un lato, e dall'altro presente a filo-strada

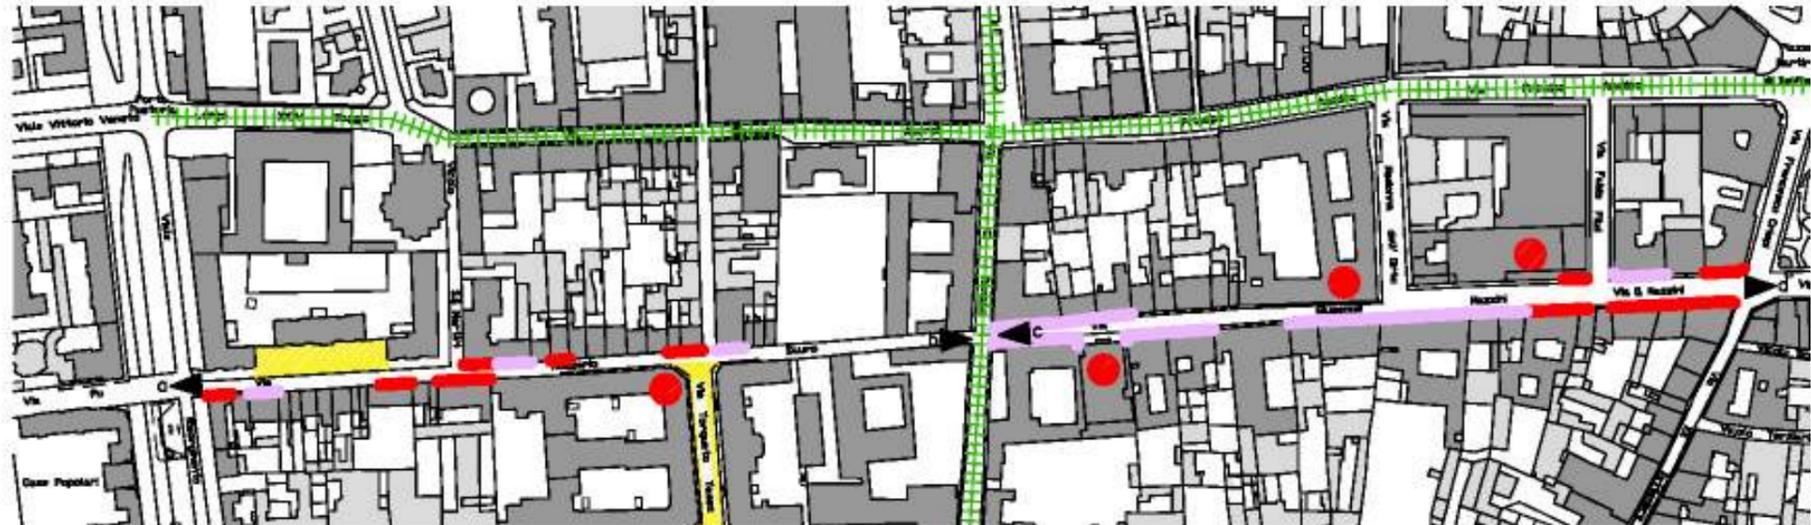
Presenza di elementi poco conosciuti ad una via del centro storico

Parcheggio pubblico a più piani a pagamento, unico all'interno del centro storico

Elementi di arredo urbano poco valorizzati e sfruttati

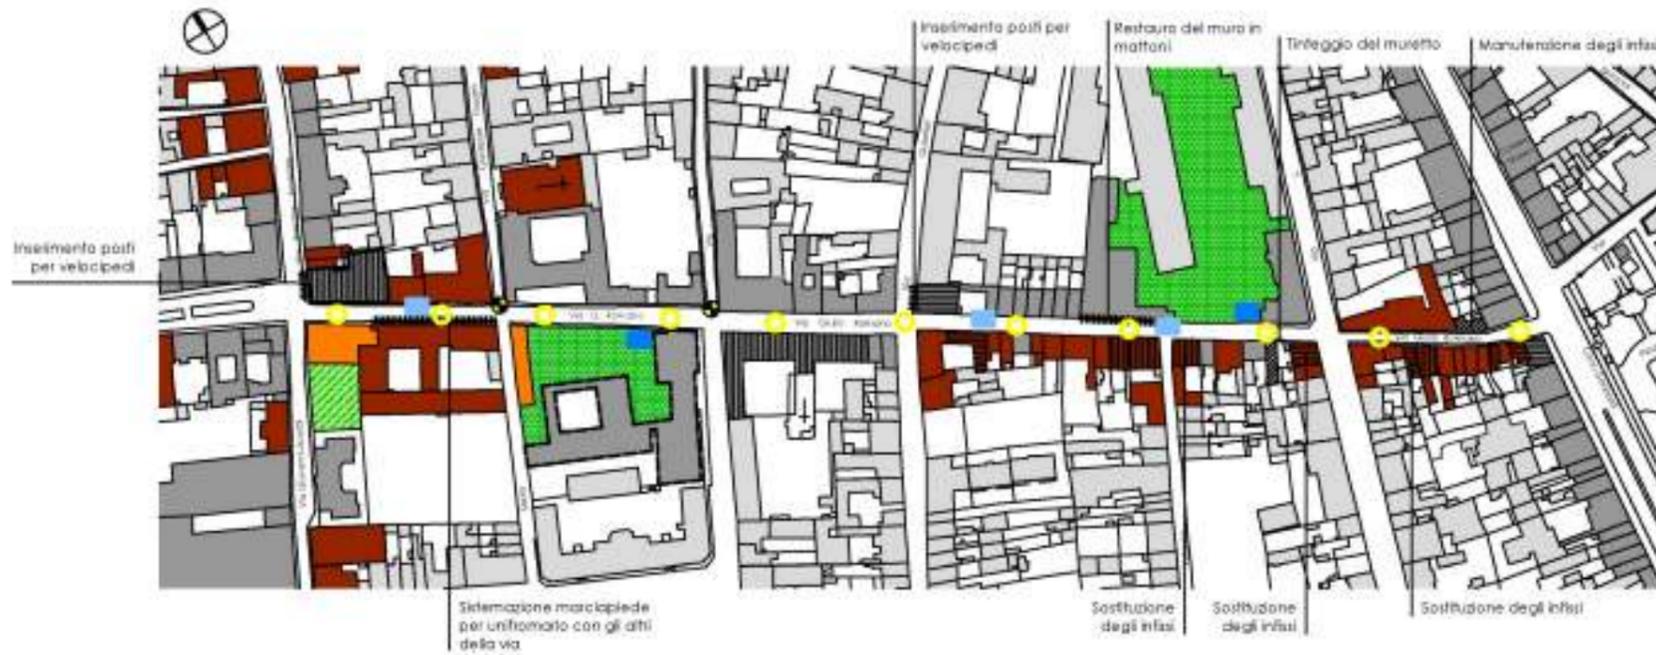
Presenza di qualche edificio che si distingue dagli altri per la maggiore altezza e per l'impianto architettonico tipico degli anni del dopoguerra. L'intervento sarà mirato a rimodellare le facciate ed ad eliminare gli impianti dalla facciata principale per diminuire il loro impatto urbano e migliorare così la qualità del percorso.
